# Anspruchsvolle Anker-Wandsanierung

Separatdruck aus «Schweizer Baublatt» Nr. 65 vom 17. August 1999

# Sanierung einer permanent verankerten Elementwand

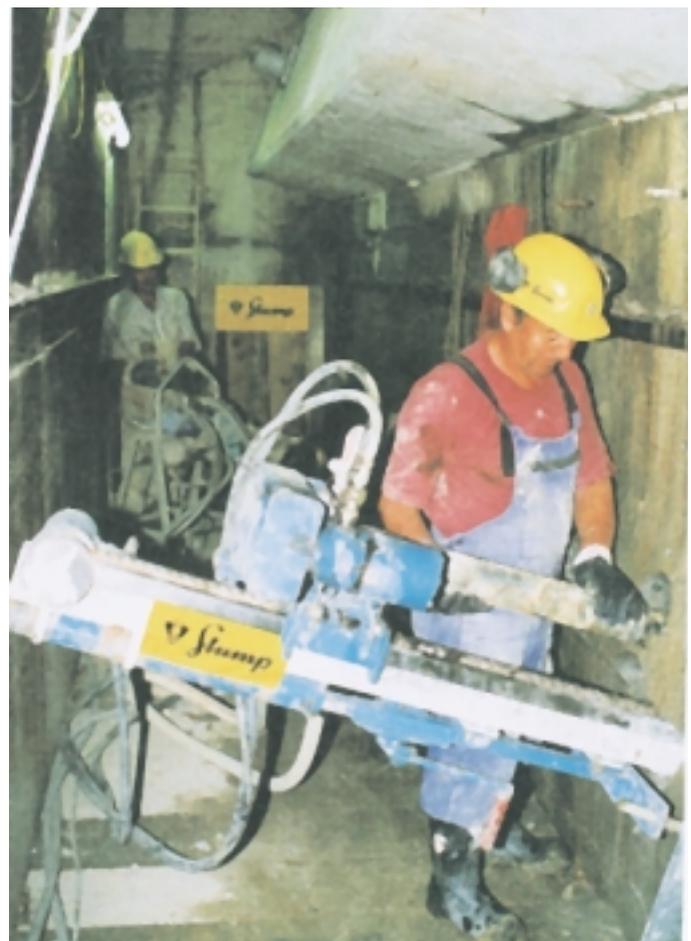
Links: Die Bohrarbeiten wurden durch die sehr beengten Platzverhältnisse – zwischen Gebäuderückwand und Ankerwand beträgt der Abstand nur 1,50 m – ausserordentlich erschwert.

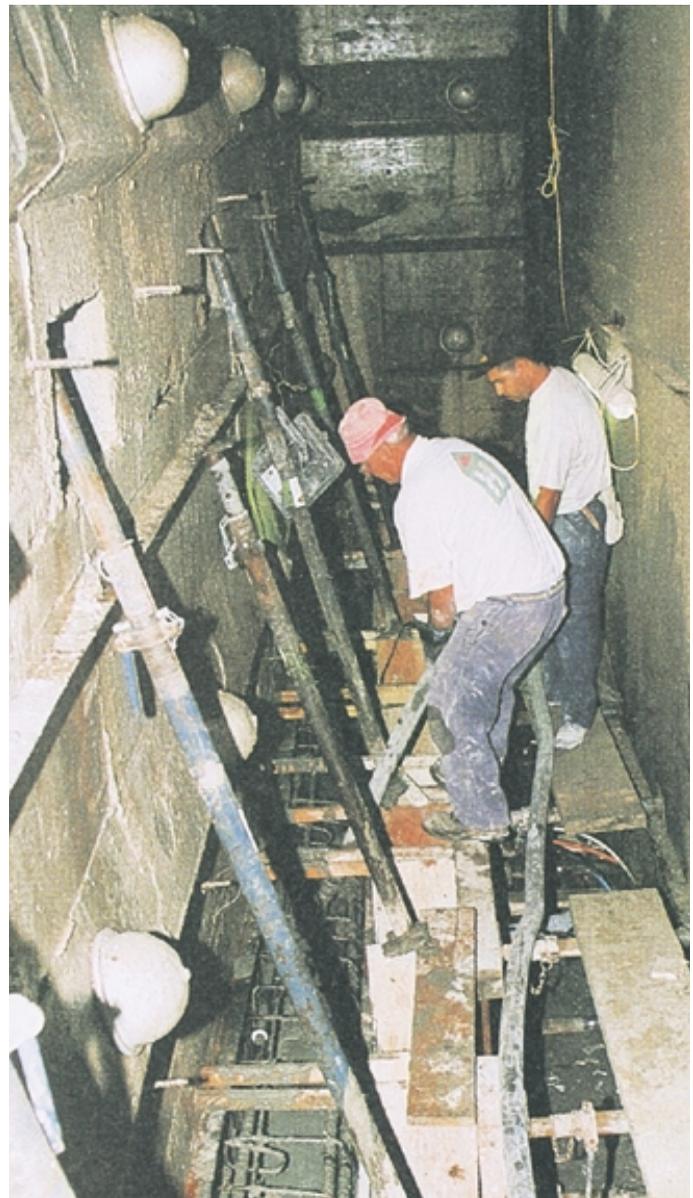
Rechts: Der Beton musste über eine Distanz von bis zu 100 m und 15 m Höhenunterschied gepumpt werden.
