# Anspruchsvolle Anker-Wandsanierung

Separatdruck aus «Schweizer Baublatt» Nr. 65 vom 17. August 1999

# Sanierung einer permanent verankerten Elementwand

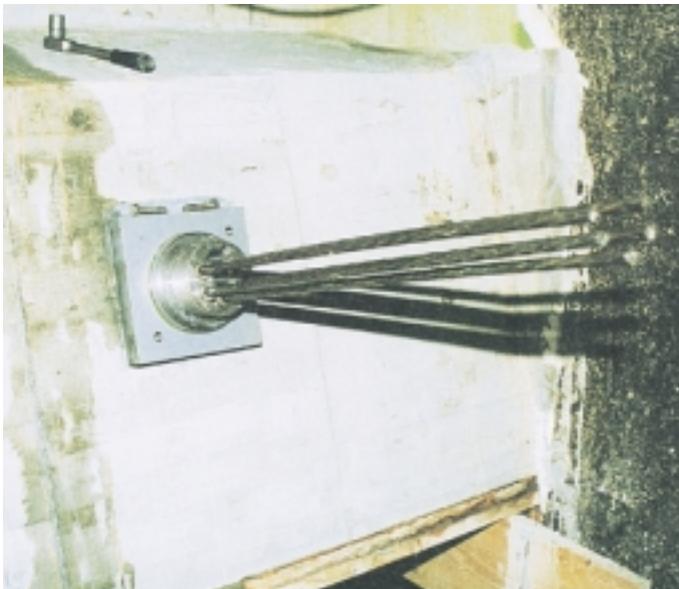
Unten: Der Einbau der 17 bis 24 m langen Anker war durch den kleinen Biegeradius sehr heikel.  
(Fotos: René F. Meier, Wollerau)
